Bewertung Sportpark Jülich – Freibad (Schwimmbadtechnik)

Gegenstand der Beurteilung ist die Schwimmbadtechnik des Freibades Jülich Stadionweg 8, 52428 Jülich.

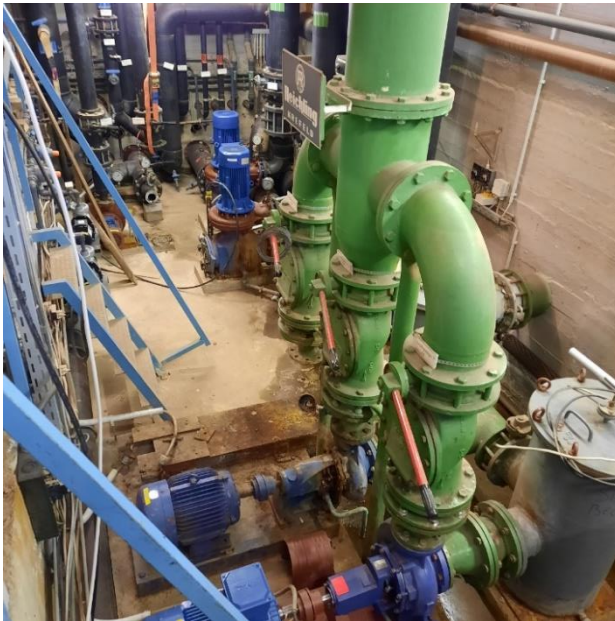
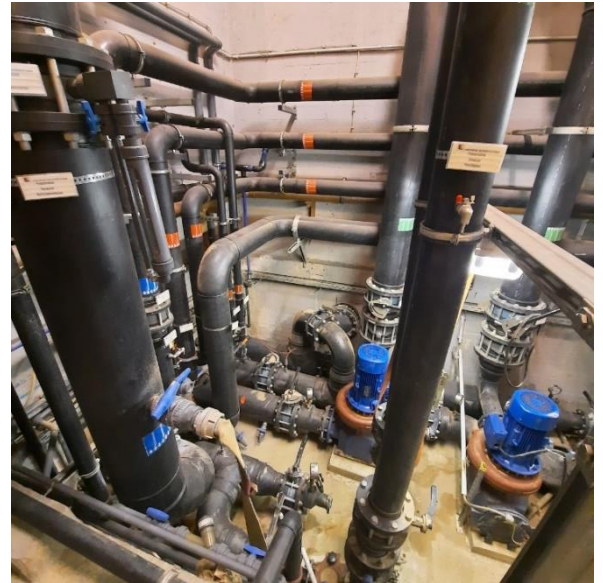
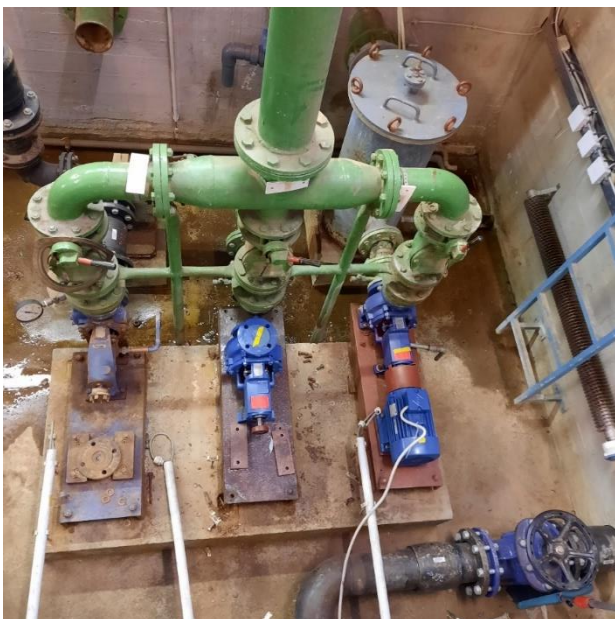
Der gesamte Bereich der Pumpenanlage im tiefer gelegenen Technikbereich war aufgrund der Überflutung komplett vollgelaufen.

Zum Zeitpunkt der Begehung waren die Instandsetzungsarbeiten der Pumpen in vollem

Gange. Sodass sich die Anlage in einem „halbfertigen“ Zustand befand.

Das Pumpengehäuse, in sich ist aufgrund ihrer Bauart nicht vom Wasser geschädigt. Es sind jedoch alle elektrischen Bauteile und die Motoren zerstört worden.

Um einer Beschädigung bei einem zukünftigen Flutereignis vorzubeugen, wäre bei der planerischen Überarbeitung des Gebäudes eine erhöhte Anordnung der Pumpen über eine technische Zwischenebene (Stahlkonstruktion) anzudenken.

Die druckseitigen Rohrleitungen wären hierbei einzukürzen, um einer Verlagerung der Pumpen auf ein höheres Niveau Raum zu schaffen. Im Gegenzug ist die saugseitige Verrohrung entsprechend zu verlängern.
Die statische Umsetzung wäre zu prüfen.

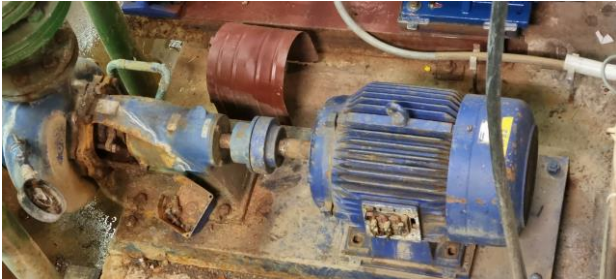
Pumpe mit Wasserschaden

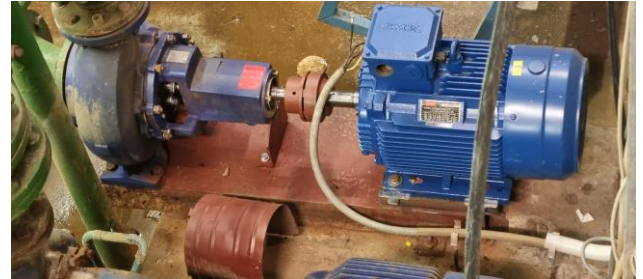
Bereits in Stand gesetzte Pumpe mit Motor

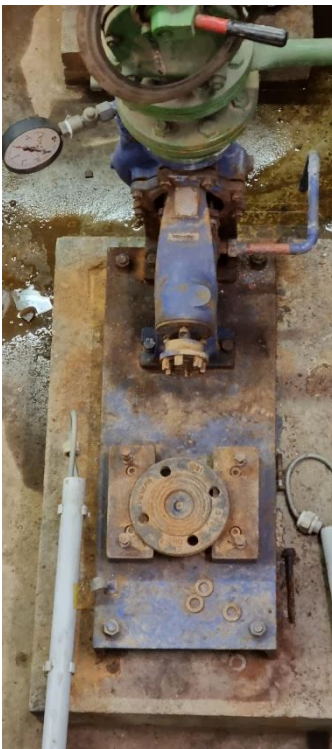
Pumpensockel
vorbereitet

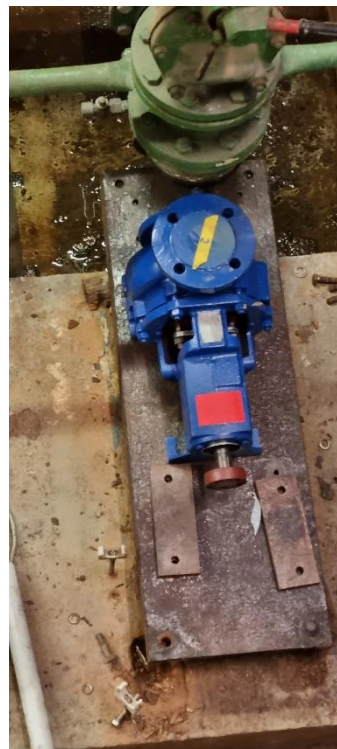
Pumpengehäuse
vorbereitet für Motor

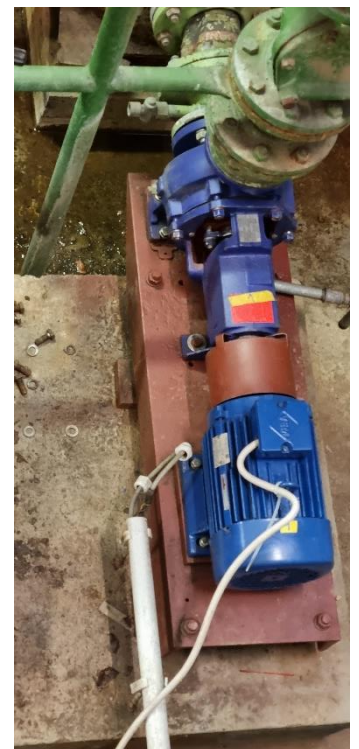
Bereits in Stand
gesetzte Pumpe
mit Motor

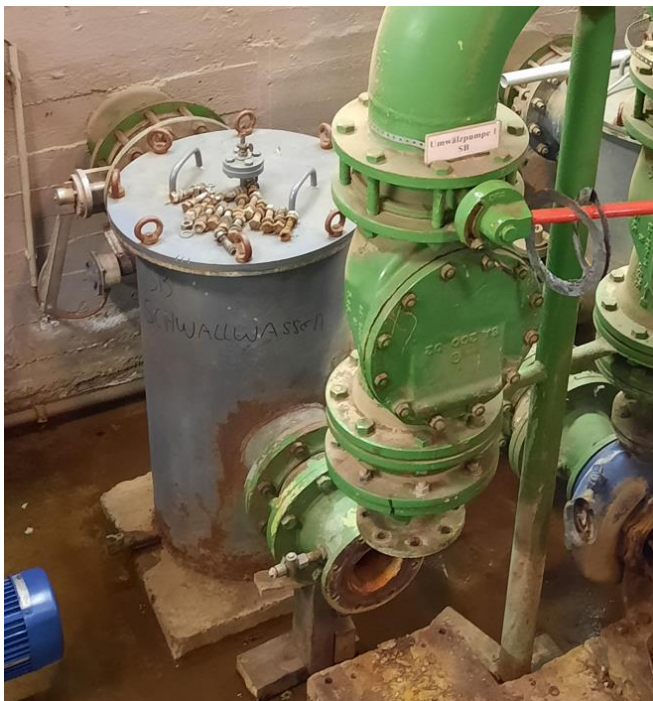
Vereinzelt war Korrosion an den Flanschen und den Behältern zu erkennen. Inwiefern dies eine Folge des Wasserschadens ist, oder eine Frage des Alters der Anlage, kann zum Zeitpunkt der Begehung nicht mehr bewertet werden.

Hier ist eine Korrosionswartung mittel Rostentfernung und Korrosionsanstrich in mehreren Schichten zu empfehlen.

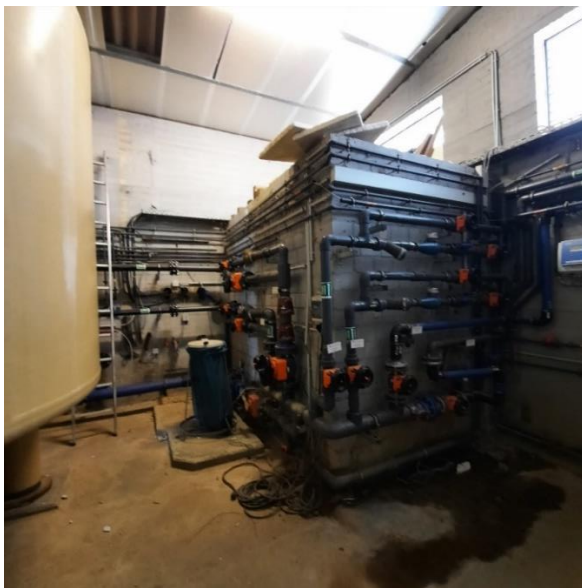
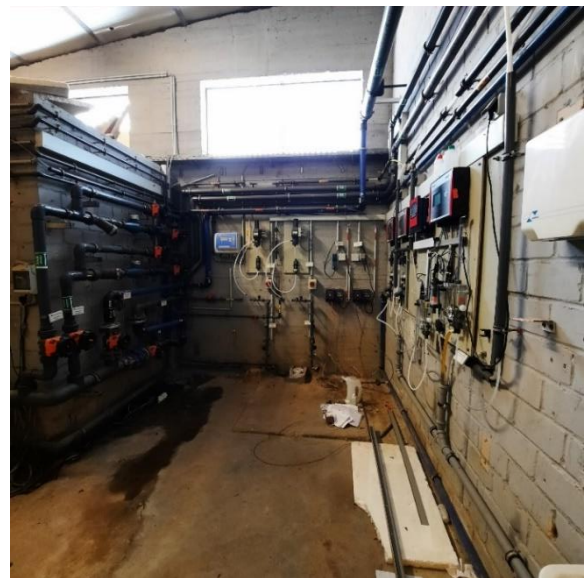
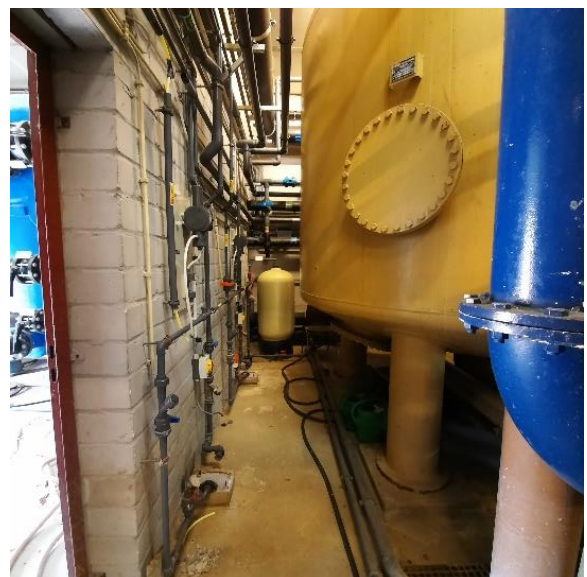
Die Desinfektionstechnik im hinteren Teil des Gebäudes ist nur zum Teil betroffen. Aufgrund der Installationshöhe konnte das Flutwasser die feuchteempfindlichen Einbauten nicht vollständig erreichen. Eine Detailprüfung der Armaturen, Ventile und elektrischen Einbauteile müsste im Nachgang durchgeführt werden.

Die Dosiermittelbehälter und Dosierpumpen sind demontiert.

Erhöhung der Behälter auf Podeste und Montage der Dosierpumpen auf Wandkonsolen aus Metall.

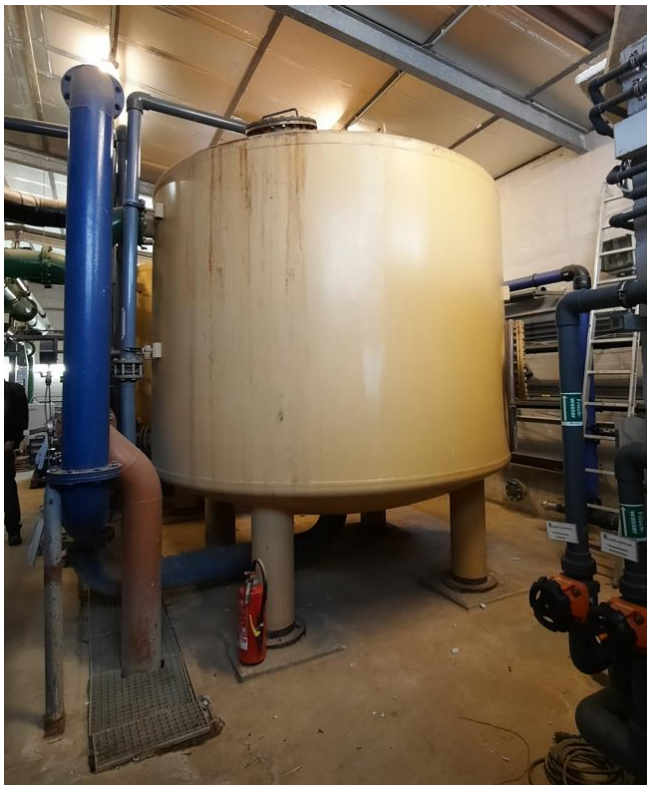
Aufgrund der Höhenlage der Filteranlagen sind die Filter nicht betroffen.
Es kann jedoch zu Korrosionsschäden an den Füßen kommen, die im Rahmen einer Korrosions-Wartung behoben werden können.

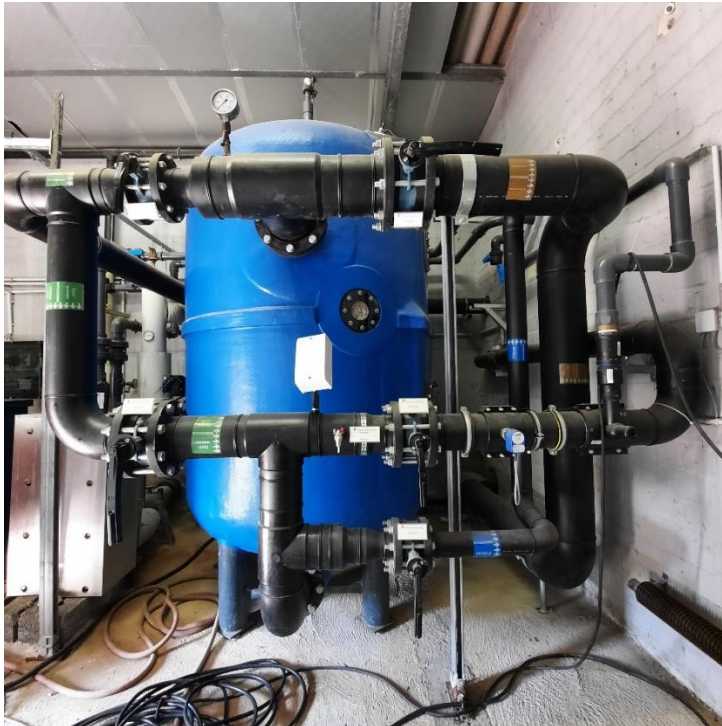
Diese Filteranlage ist ebenfalls aufgrund ihrer Höhenanlage nicht betroffen. Alle Absperrungen und Ventile befinden sich außerhalb des Schadensbereichs.

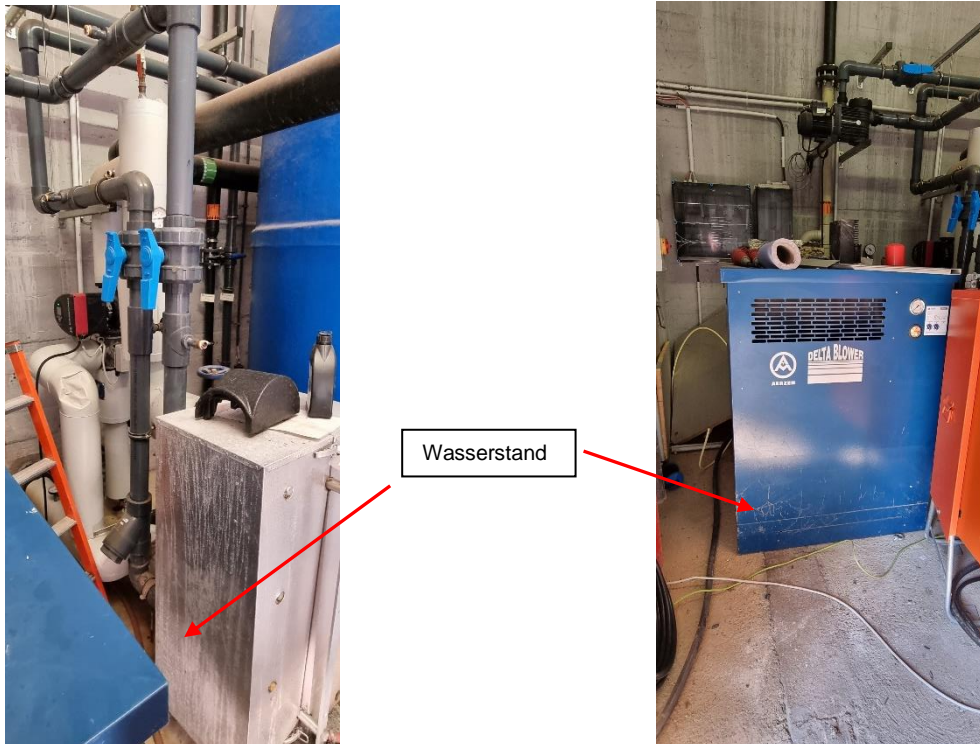
Wärmetauscher

Kompressor

Kompressor und Wärmetauscher sind beschädigt worden. Die Isolierung des Wärmetauschers muss erneuert werden. Der Wärmetauscher selbst kann ggf. gereinigt werden. Um eine Bewertung vornehmen zu können, müsste die Isolierung demontiert werden.

Der Kompressor als rein elektrisches Bauteil wird gem. unserer Einschätzung nach nicht mehr Instand gesetzt werden können. Eine komplette Erneuerung wäre anzuraten.

Erhöhung von Kompressor und Wärmetauscher durch Aufstellung auf ein Podest.

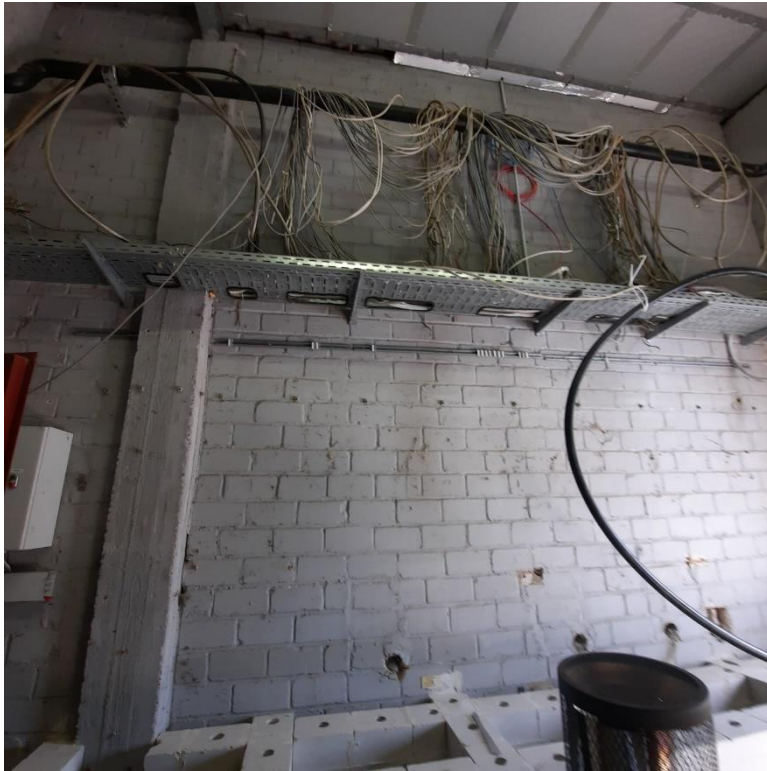
Die komplette Regelungstechnik ist zerstört und wurde bereits demontiert. Für die neue Anlage ist bereits ein Podest vorgesehen, das bei zukünftigen Hochwasserereignissen, die Regelungstechnik aufgrund einer neuen Höhenlage sichern dürfte. Die komplette Regelung ist zu erneuern, die Kabel sind neu aufzulegen und entsprechend durchzumessen. Die Anlage ist neu zu konfigurieren und in Betrieb zu nehmen.

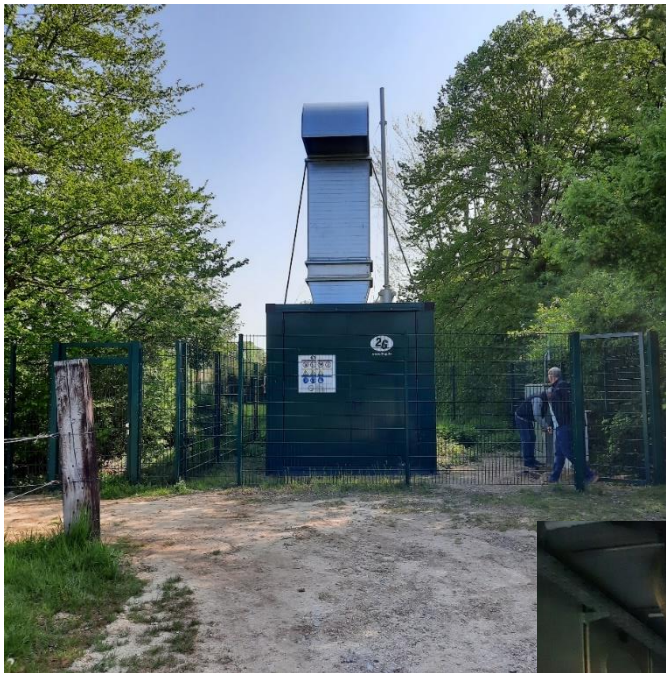
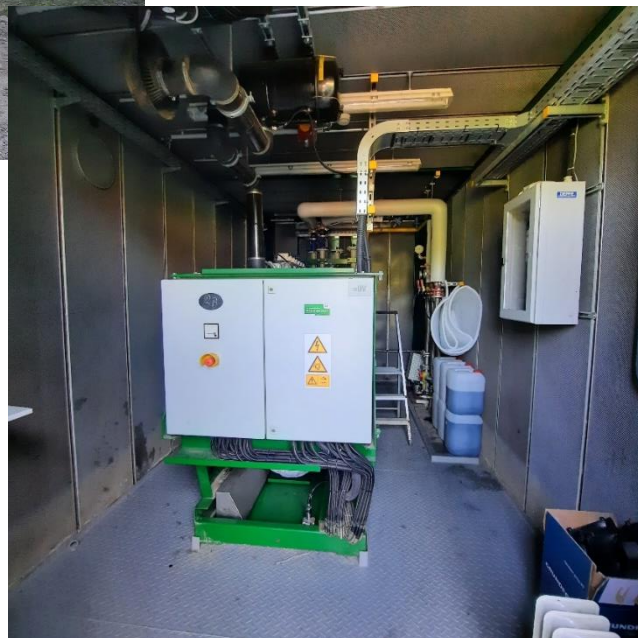
Auch das BHKW war von der Überflutung betroffen. Die komplette Instandsetzung ist bereits erfolgt. Der Funktionstest ist durchgeführt. Nach der Kontrolle auf der Abnehmerseite (Wärmetauscher etc.) kann die Anlage wieder in Betrieb genommen werden.

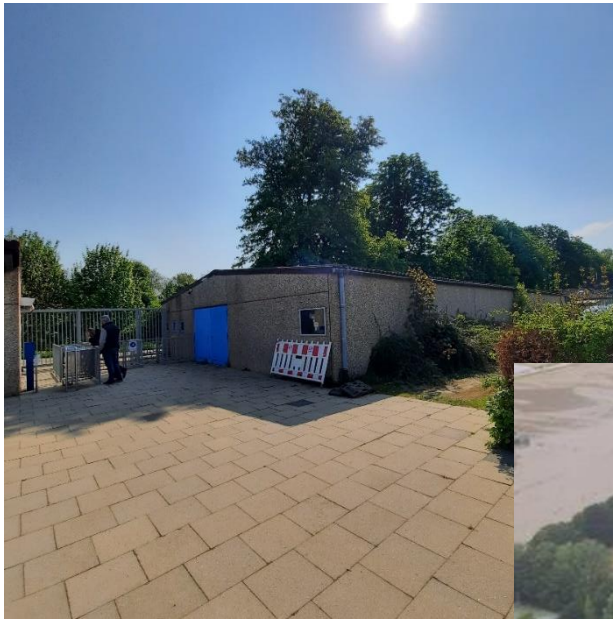
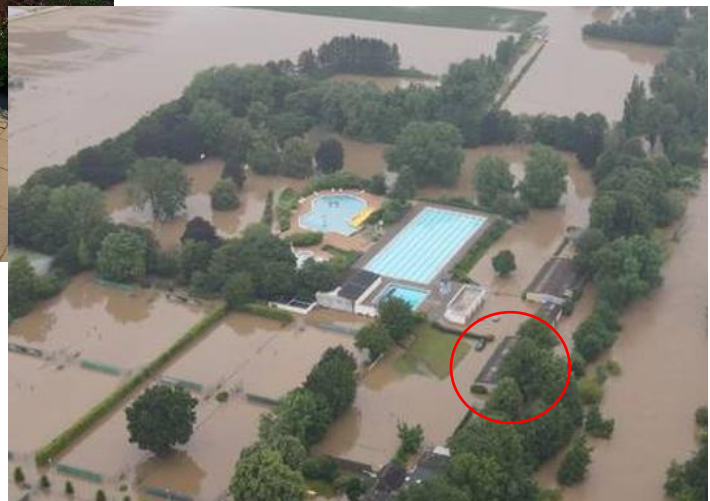
Die Umkleideräume für Damen und Herren waren komplett überflutet.

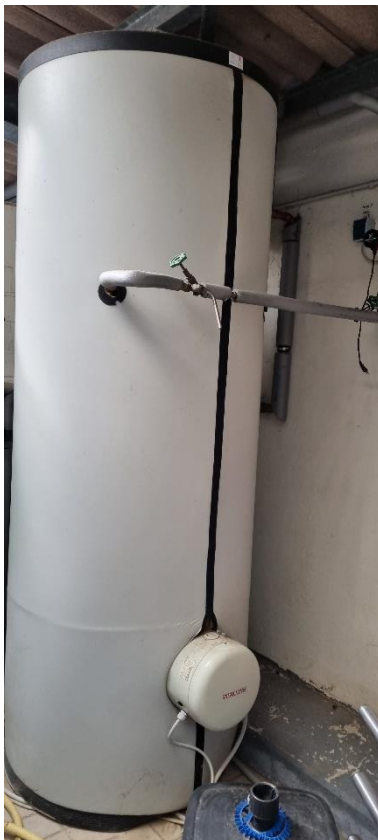
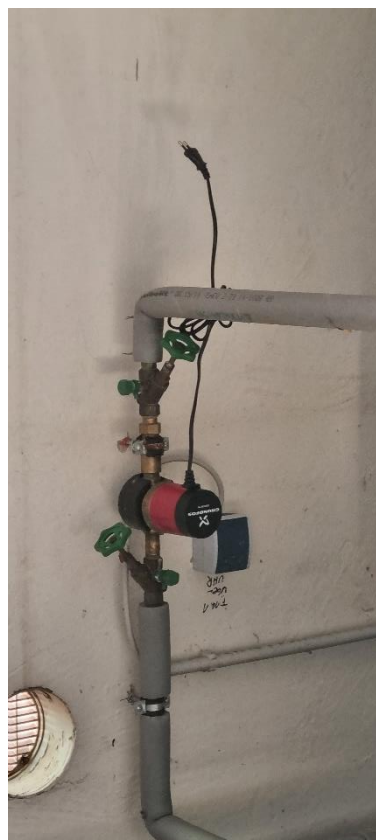
Die Warmwasserbereitungen für die Umkleidebereiche wurden über elektrisch betriebene Warmwasserspeicher realisiert. Die Heizstäbe einschl. der Verkabelung standen unter Wasser. Ein Austausch ist unserer Einschätzung nach unumgänglich.

Die Zirkulationspumpe war aufgrund ihrer Montagehöhe nicht betroffen.

Für die Umkleidebereiche wäre eine Abstimmung der Technik auf die zukünftige Architektur zu empfehlen, da die Warmwassererzeugung komplett erneuert werden muss. Die Einbindung von Solarthermie für die Warmwasserbereitung wäre eine Option, die jedoch nur in den Sommermonaten zum Tragen käme.

Die Nutzung einer Photovoltaikanlage für die Beschickung einer elektrischen Warmwasserbereitung, könnte auch in den Wintermonaten ggf. Energie für Beleuchtung etc. anderer Gebäude oder Geländeabschnitte liefern.

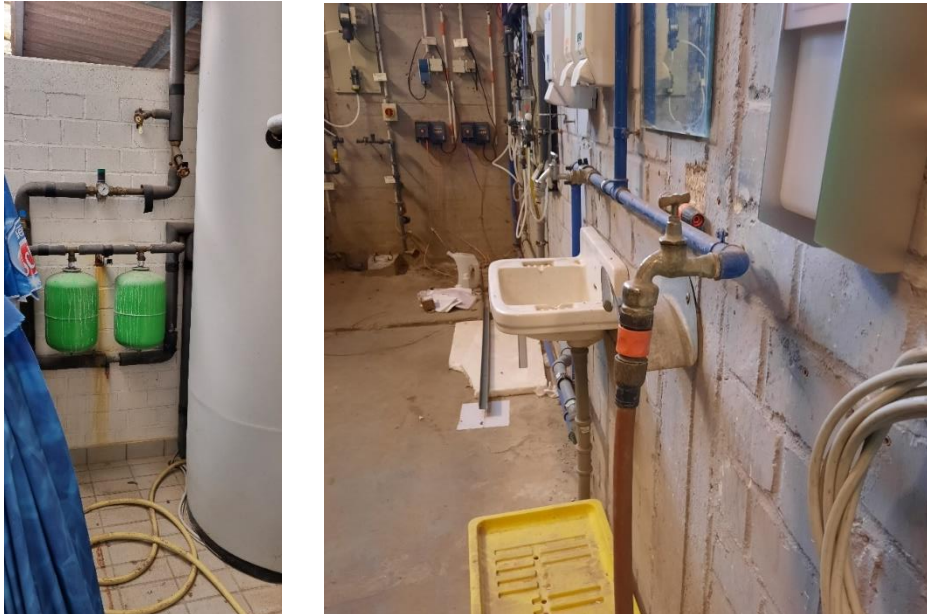
Gem. Trinkwasserverordnung sind nicht durchströmte Leitungsabschnitte rückzubauen. Entsprechend möchten wir empfehlen, die Ausdehnungsgefäße Warmwasser zu demontieren.

Fest angeschlossene Schlauchverbindungen sind zu trennen.

Da die Trinkwasseranlage weiter betrieben werden wird, ist eine Gefährdungsanalyse gem. Trinkwasserverordnung §16 für alle Gebäudeteile zu empfehlen.
