Bewertung Sportpark Jülich – Freibad (Schwimmbadtechnik)

Gegenstand der Beurteilung ist die Schwimmbadtechnik des Freibades Jülich Stadionweg 8, 52428 Jülich.

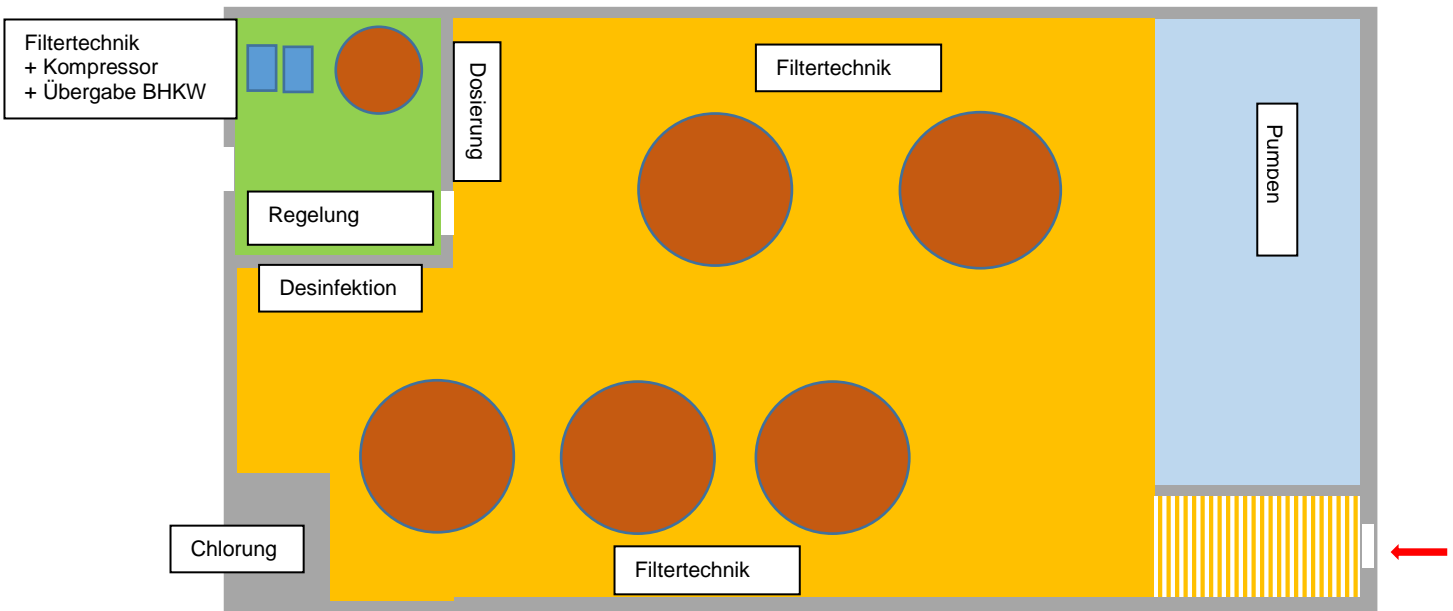
Abbildung 3 – Übersicht Technikgebäude – technische Einbauten

Die Schwimmbad- und Filtertechnik befand sich, soweit sie nicht vom Wasserschaden betroffen war, in einem alten (1970er Jahre), aber sehr gepflegten Zustand. Die Filteranlage (Kleinkinderbecken) im Nebenraum ist jüngeren Datums.
